DAS – IB GmbH
DeponieAnlagenbauStachowitz
LFG - & Biogas - Technology

**Und Interessierte zur Verbesserung –
aus Fehlern lernen?
Riesenglück in der Todesfalle**

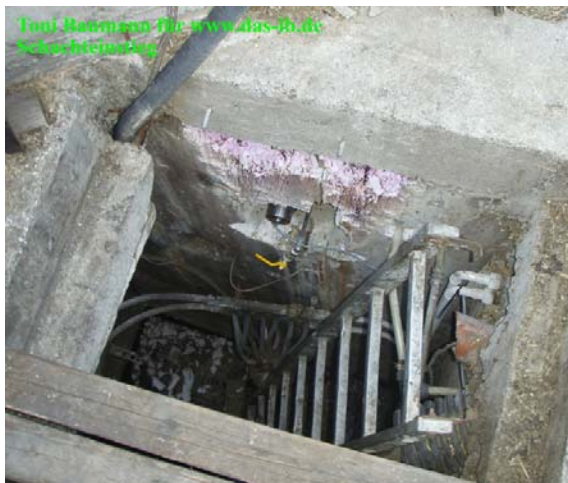
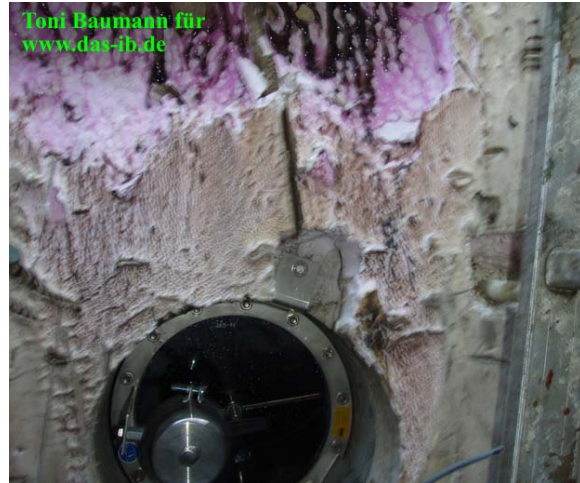
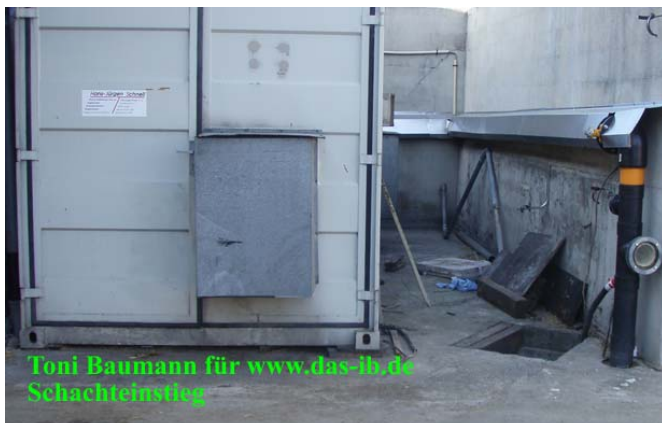
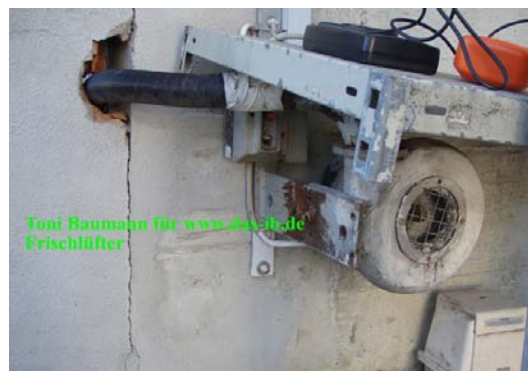
Am Freitag den 15. Februar wurde in einen im Erdboden eingebauten Fermenter in einer Oberschwäbischen Hofbiogasanlage bei Ochsenhausen nachträglich ein Schauglas (Bullauge genannt) eingebaut. Zu diesem Zweck wurde von einer kleinen etwa 3 m³ Volumen fassenden Grube unter Erdgleiche ein Kernloch der Größe Ø DN 300 mm mit einem Diamant-Kronenbohrer in den Gasraum des aktiven Fermenters gebohrt. Da beim Bohren die Bohrkronen ständig mit fließendem Wasser gekühlt wird, basierte beim Durchbruch ins Biogas noch nichts. Bohrgerät und Bohrkern wurden aus der Grube gehoben. Das Loch blieb einige Minuten offen. Das Biogas strömte ungehindert in die Grube. Dann stieg der Junior-Chef der Diamantbohr-Firma selbst in die Grube und wollte die verdübelte Halterung für das Bohrgerät entfernen. Dazu benutzte er einen Elektroschlagschrauber. Er setzte das Gerät an und drückte ab. In diesem Moment gab es eine Verpuffung in der Grube und der Junior-Chef der Bohrfirma stand in Flammen. Er warf sich sofort zu Boden, der durch die Kernlochbohrung ca. 20 cm tief mit Dreckwasser und Schlamm bedeckt war und konnte so den Brand seiner Kleidung sofort löschen. Nach oben konnte er die Grube nicht verlassen, da das nachströmende Gas aus dem Fermenter lichterloh aus der Grubenöffnung heraus brannte. Es wurde sofort die Feuerwehr alarmiert, die 7 Minuten später eintraf. Inzwischen hatte der Betreiber aber selbst das Feuer gelöscht, da durch das Bohrgerät ein Wasserschlauch bereit lag und das Gebläse, das die Grube belüften sollte abgeschaltet wurde. Erst dann konnte der Unternehmer die Grube verlassen. Außer dem Schock und versengte Haare kam er mit dem Schrecken davon.

Nach meiner Ansicht hatte der Bohrunternehmer unglaubliches Glück. Diese Grube hätte ihm zur Todesfalle werden können! Die Grube war mit einem kleinen Radialgebläse belüftet. Dieses lieferte durch einen Schlauch mit DN Ø 50 eine Luftgeschwindigkeit von 3,63 m/sek.

was einer Bewetterung von 428 Liter Luft pro Minute oder ca. 25 m³ /h entspricht. Demgegenüber wurde durch das Bohrloch mindestens die Gasertragsmenge des Fermenter in die Grube hinein freigesetzt. Diese beträgt ca. 80 -100 m³/h oder 1.333 Liter pro Minute Biogas, das völlig ungehindert in die Grube einströmen konnte. Zu diesem Zeitpunkt hatte die Biogasanlage nach Aufzeichnungen des Betreibers ca. 900 ppm H₂S im Rohgas!

Die Biogasanlage verfügte über eine eigenes mobiles und voll funktionsfähiges DRÄGER Multiwarn Mehrgasmessgerät als Gasanalysator. Leider kam dieses eigentlich als Gaswarngerät für solche Situationen konzipierte Gaswarngerät zur Überwachung der Atmosphäre in der Grube nicht zum Einsatz.

Obwohl nahezu alle Landwirte vom Allgäu bis Oberschwaben einen Heulüfter und/ oder ein Körnergebläse haben, kamen diese starken "Bewetterungslüfter" nicht zum Einsatz.

Obwohl vom Betreiber ein passender konischer Plastikeimer zum sofortigen Verstopfen es 30 cm Ø-Gaslecks bereitgestellt war, kam dieser nicht zum Einsatz!

Es gibt auf der 10 Jahre alten BGA kein Ex-Schutz-Dokument und keine Arbeitsanweisung zur Begehung von Gruben und Schächten.

Die einsteigenden Personen waren nicht gesichert. Es war außer dem insuffizienten Minilüfter keine Bewetterung oder Atemschutz in Anwendung. Es wurden bei den Arbeiten keinerlei vorbeugende Maßnahmen zum Explosionsschutz ergriffen.
