**Bio- und Deponiegas Fachtagung
in Dessau am 23.IV.08**

Schadensschwerpunkte an und Probleme mit der Anlagentechnik bei Biogasanlagen

Jan Naeve

DAS – IB GmbH, LFG- & Biogas - Technology, Kiel

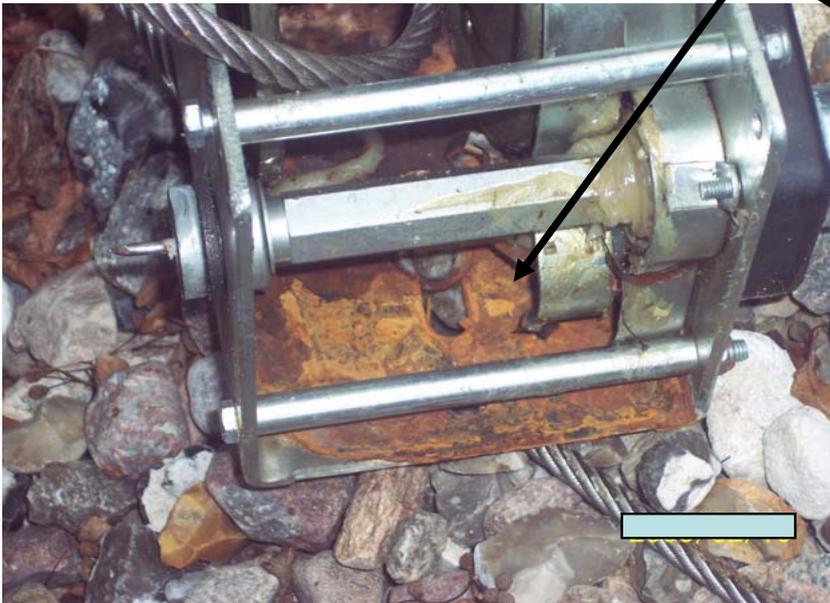
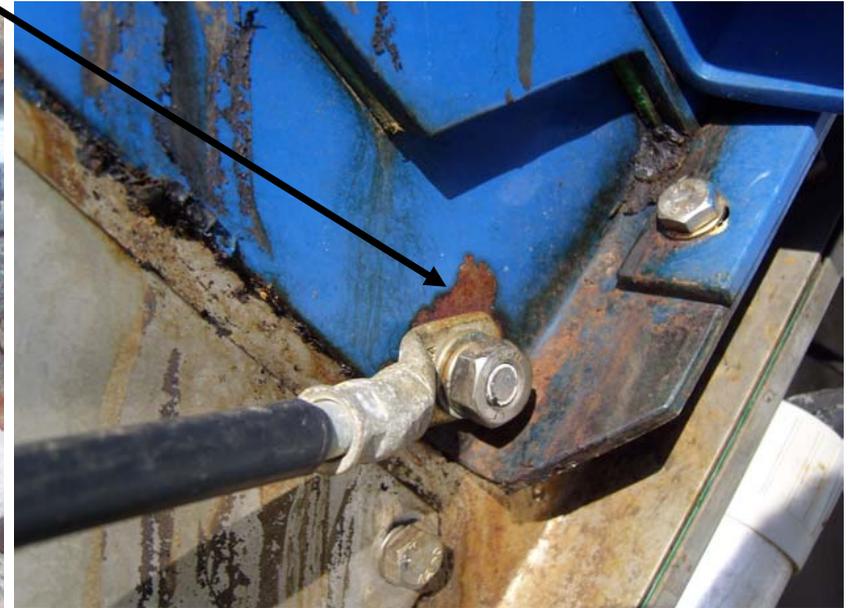
Korrosion an einer Winde für ein Tauchmotorrührwerk und einem Eintragungssystem nach nur 6 Monaten betrieb

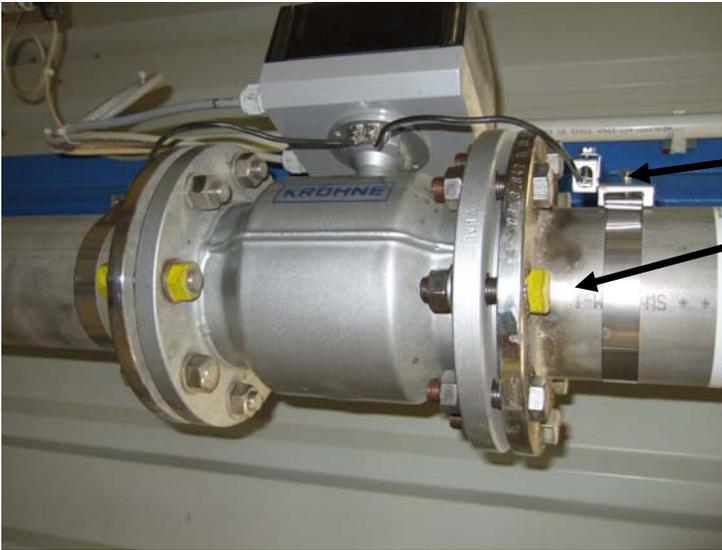
Einfach aber Effektiv ausgeführter
Potentialausgleich.

- Erdungsband

Markierte Flanschschrauben

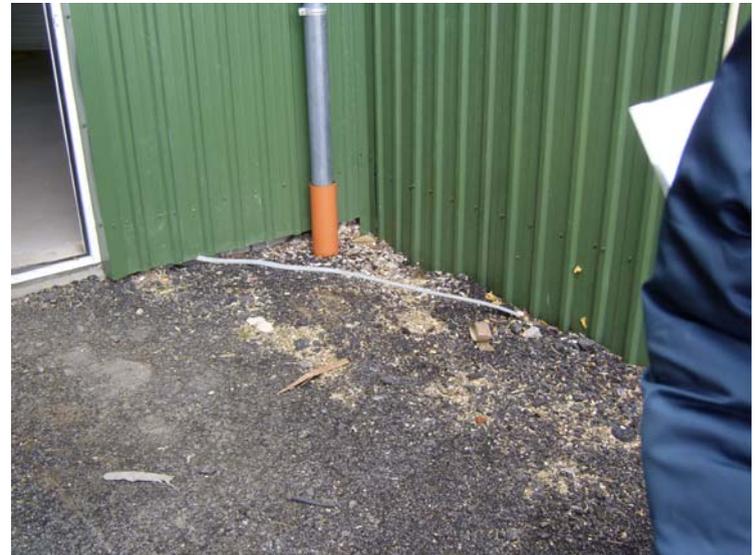
Vernachlässigter Potentialausgleich:

- Bänder der an einem Fermenter nicht auf eine Potentialchiene aufgelegt / angeschlossen (ein Jahre Betrieb)

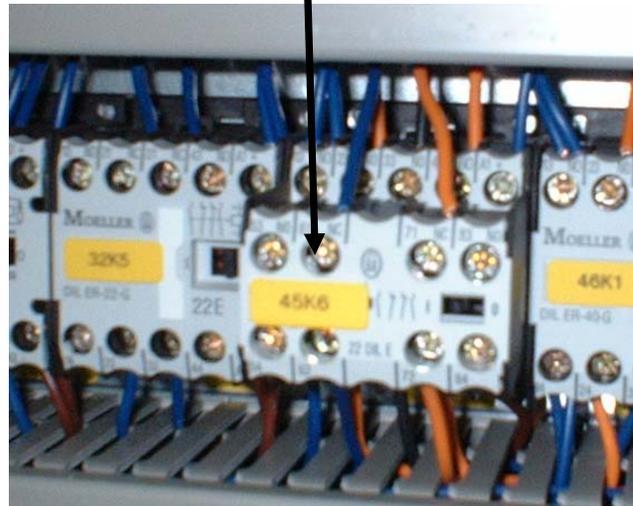
Herkömmliche Relais sind bei Sicherheitsabschaltungen nicht FAIL – SAFE „kleben“.

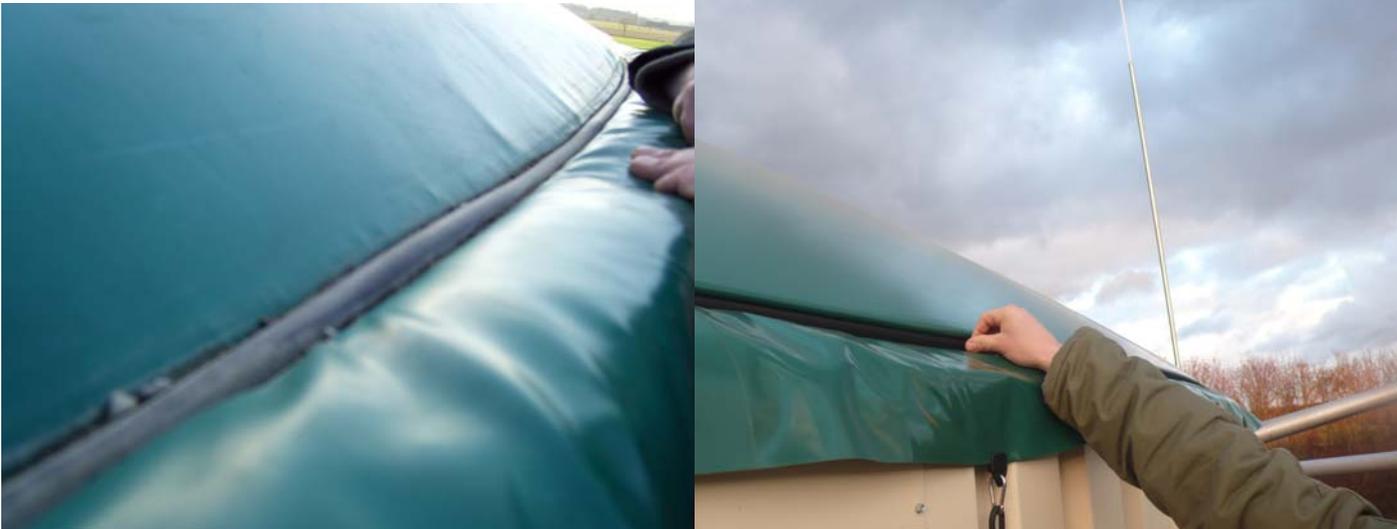
Befestigung von Foliendächern an dem Behälter

Systemvergleich: unterschiedliche Stabilität bei Windbelastung

Oben offenes U-Profil

nach außen offenes U- Profil

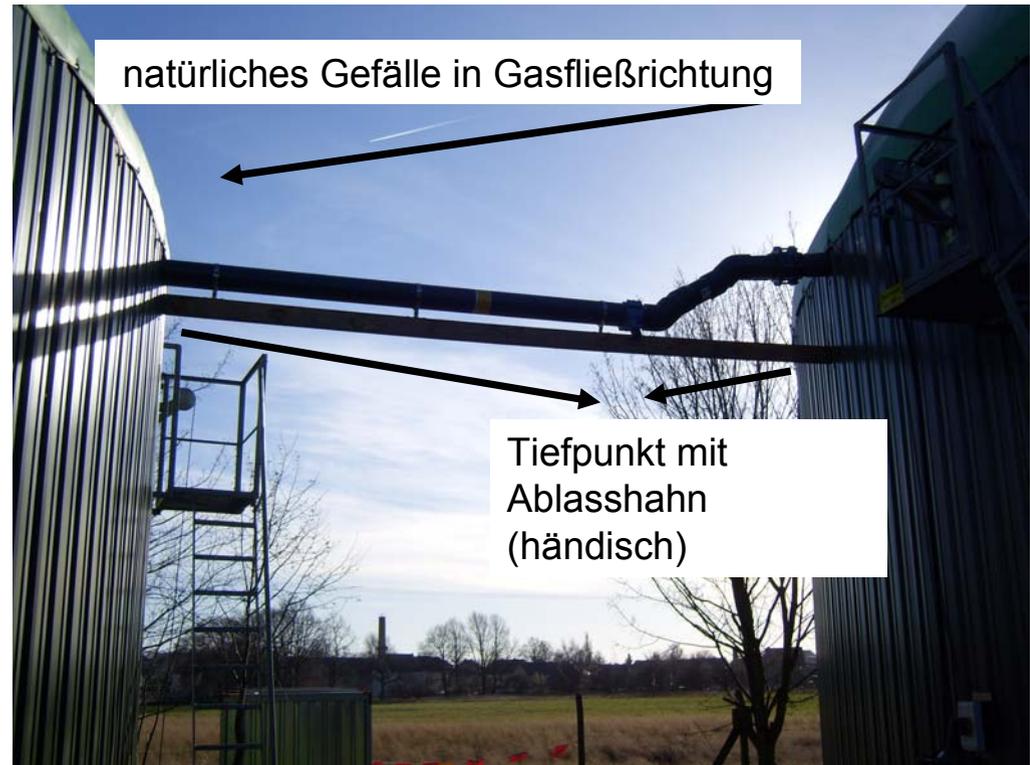
Technische Tiefpunkte im Gassystem wenn Sie nicht Ordnungsgemäß verbaut werden:

- eingeschränkte Verfügbarkeit der Gesamtanlage
- Belastung der Maschinenteknik
- Erhöhter Wartungsaufwand
- Erhöhtes Störungsrisiko

Betreiber muss regelmäßig mittels einer Leiter dass Kondensat am Hahn in vier Metern Höhe ablassen.

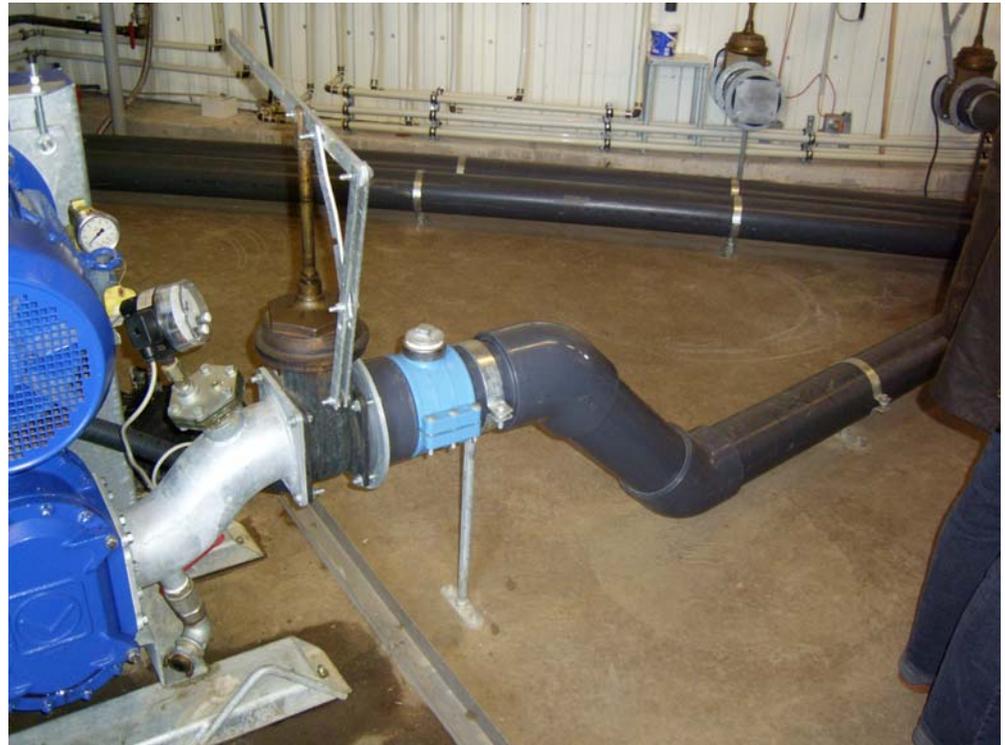
Keine Kompensatoren zwischen Maschinen und Rohrbau

➤ Schwingungsübertragung von der Maschine auf den Rohrbau:

- Undichtigkeit
- Leitungsabriss

- Erhöhter Wartungsaufwand
- Erhöhtes Störungsrisiko

Fehlender Kompensatoren an der
Hauptpumpe

Außerdem:
Unterdimensionierte Befestigung
des Rohrbaus

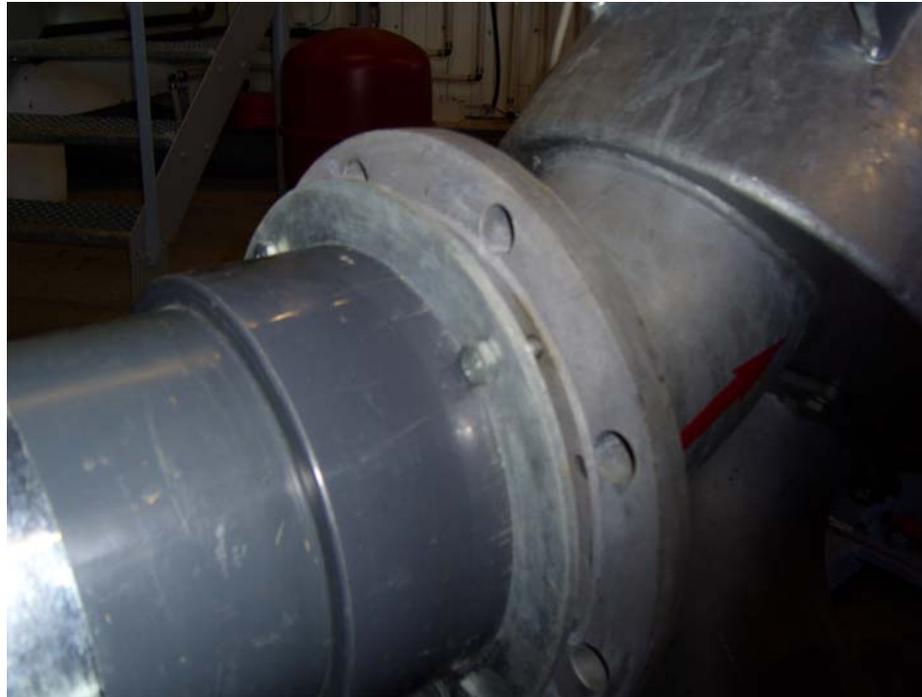
Keine Kompensatoren zwischen Maschinen und Rohrbau

- Substratrohr bis 4 barü DN 150
- Unterdimensionierte Rohrflansche 8mm Bolzen 4 Stück

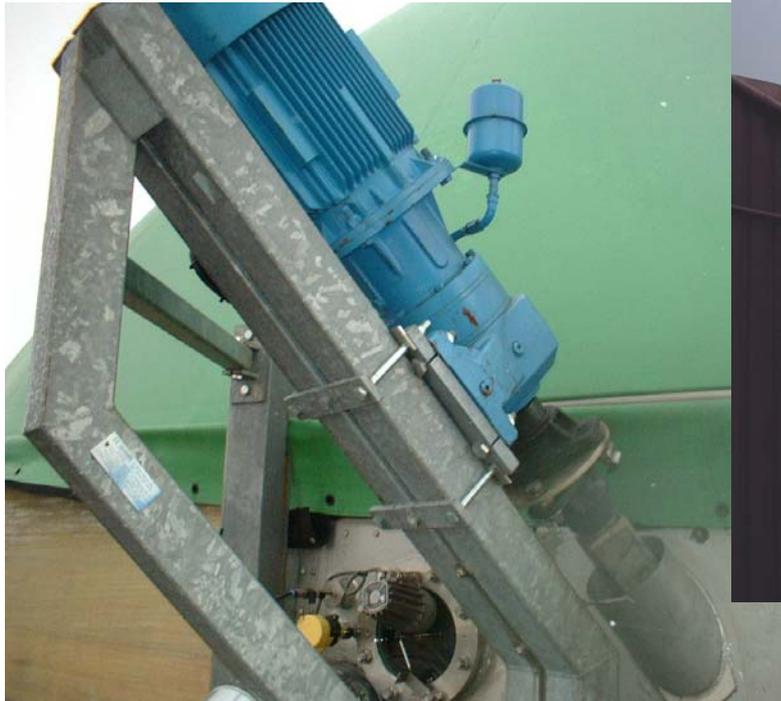
Gegen Schwingungen gesichertes Rührwerk

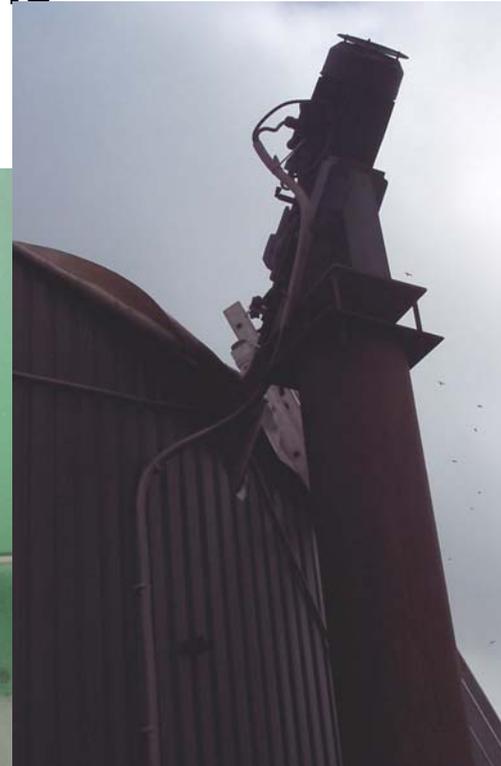
nicht gesichertes Rührwerk - > Hebelwirkung

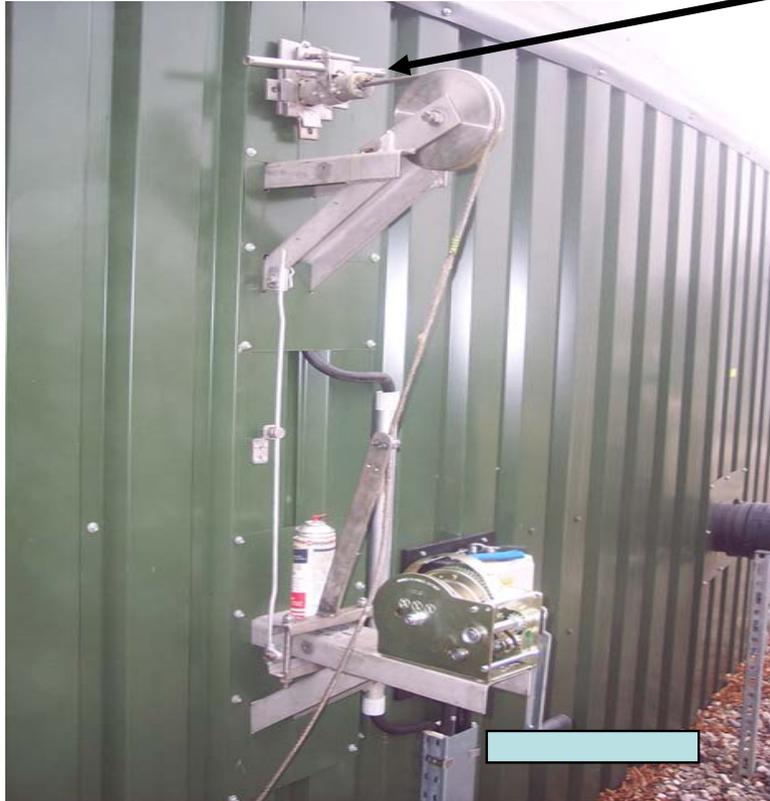
Zone 0 (Radius ca.0,5 Meter) an der Rührwerksdurchführung des Stahlseils, aufgrund von nicht ordnungsgemäß gewarteter Fettdichtung!

Nach 3 Hüben mit der Fettpresse kein Gas mehr nachweisbar gewesen!

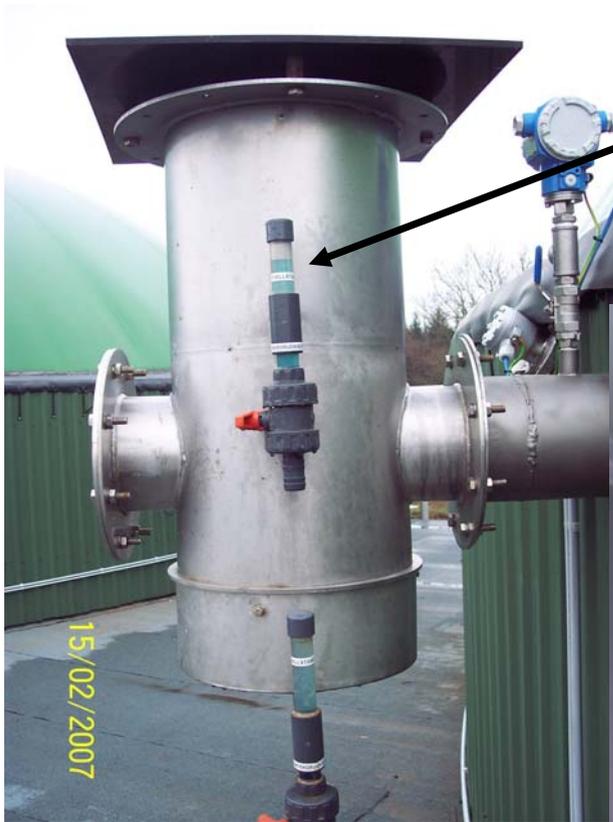
Füllung mit Sperrflüssigkeit gegen
Gasaustritt vorhanden?

Überdruck im Gassystem: Aufgrund
von nicht nachgefüllter Glykolfüllung in
der Ü/U - Sicherung

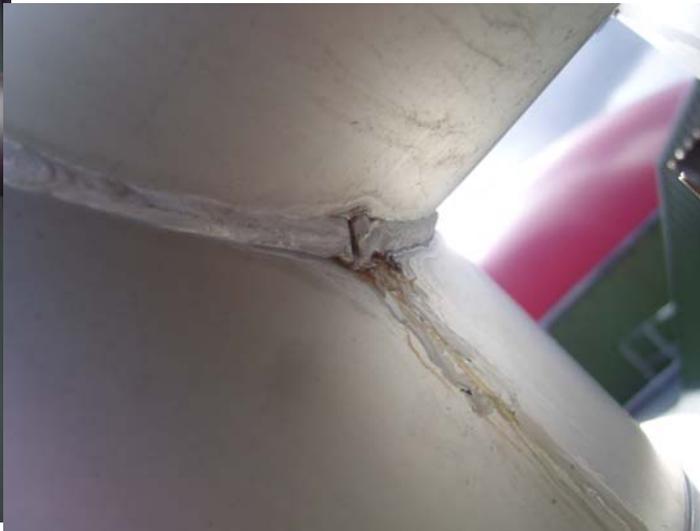
Undichtigkeit
einer
Schweißnaht
an einer Ü/U
Sicherung

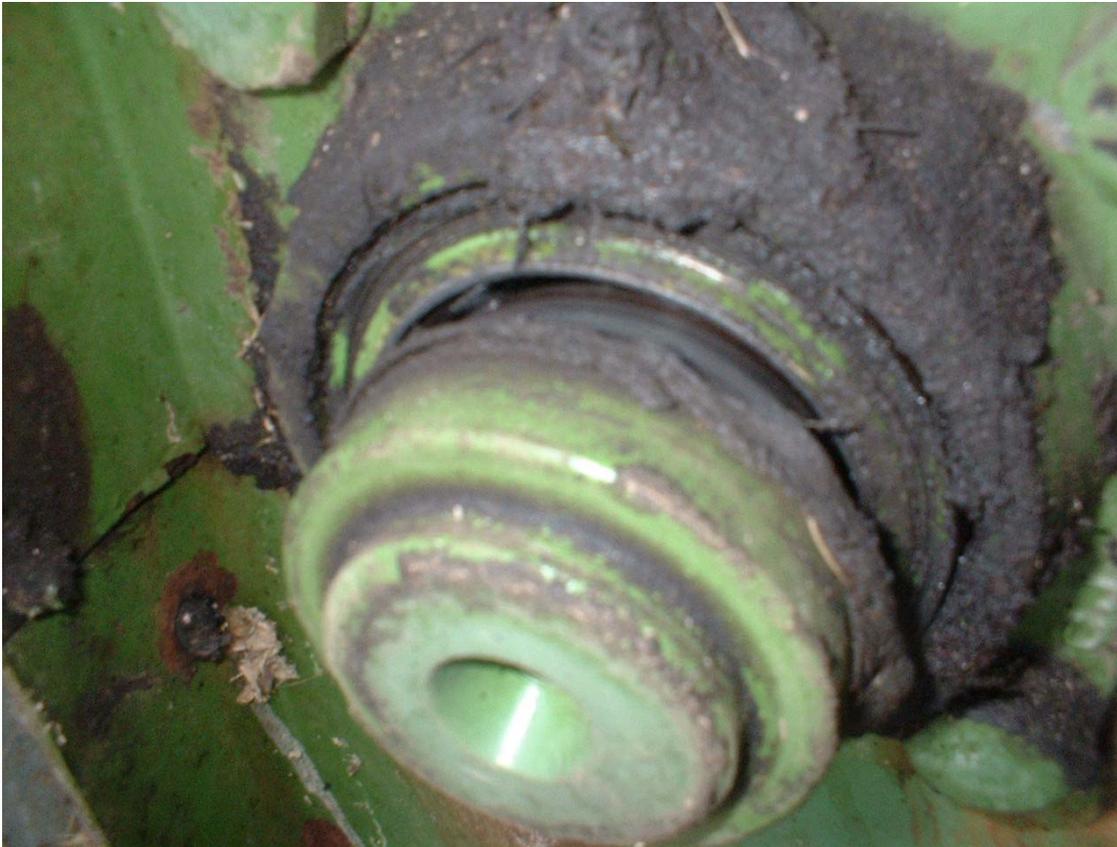
Vernachlässigte Wartung
insbesondere an Drehenden
Teilen des Eintragssystems
führt zu

- Erhöhtem Verschleiß
- Minderung der
Anlagenverfügbarkeit

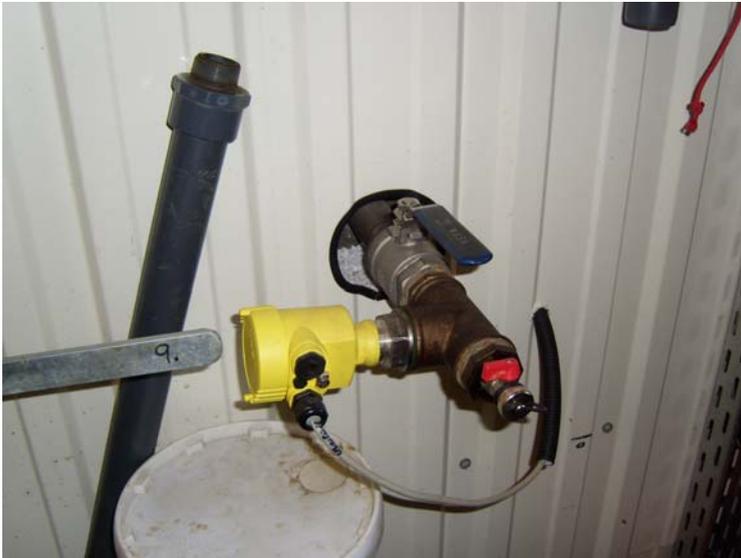
Fehler in den Überfüllsicherung von Behältern

Fehler durch Überfüllen:

- Schalter/ Geber spricht nicht an z.B.: durch Verstopfungen
- SPS reagiert nicht oder nicht richtig : kein FAIL SAFE
- Im Handbetrieb ist die Überfüllsicherung nicht aktiv
