Schäden an Unterkonstruktionen aus Holz von Biogas“folien“dächern (-membranen) – Konstruktive Ursachen

Tagung: DAS - IB GmbH, Kiel
„Vermeidungsstrategien gegen Materialversagen auf BGA`s / MBA`s / - Abfallanlagen – Defizite im Bau & Betrieb“ 31. V. 2017 Weimar

Schäden an Unterkonstruktionen aus Holz von Biogas“folien“dächern (-membranen) präsentiert von Nina Pingel

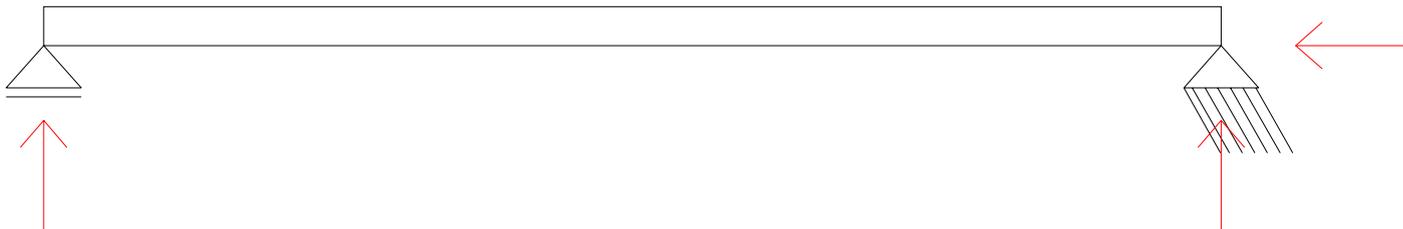
Konstruktive Mängel:
Ausführung der Auflager

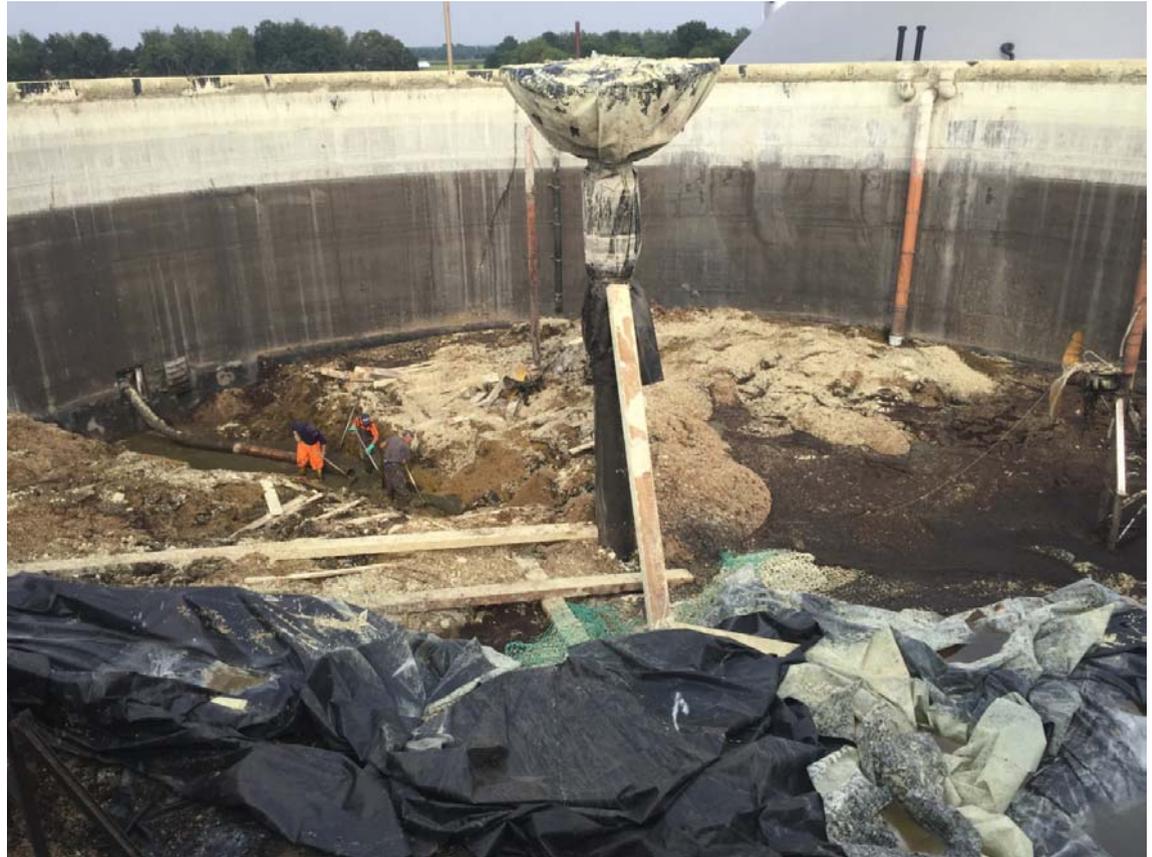
Sparrenlänge: 13,10 m
Spannweite: 12,35 m
Höhe der Mittelstütze: ca. 9,00 m

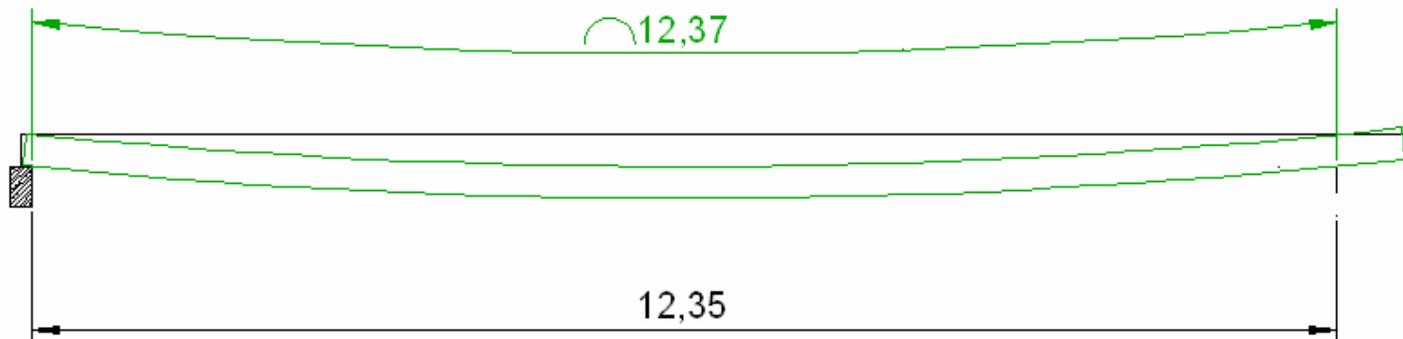
Durchbiegung ist normalerweise ein optisches Problem.....

30 cm Durchbiegung führen nur zu 2 cm Sparrenverkürzung.

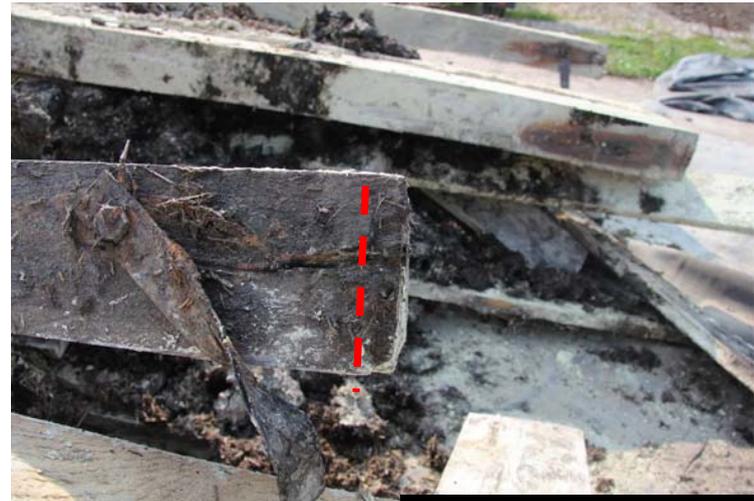
Tatsächlich vorhandene
Auflager­spannung

2 – 3 cm lag der
Sparren noch auf

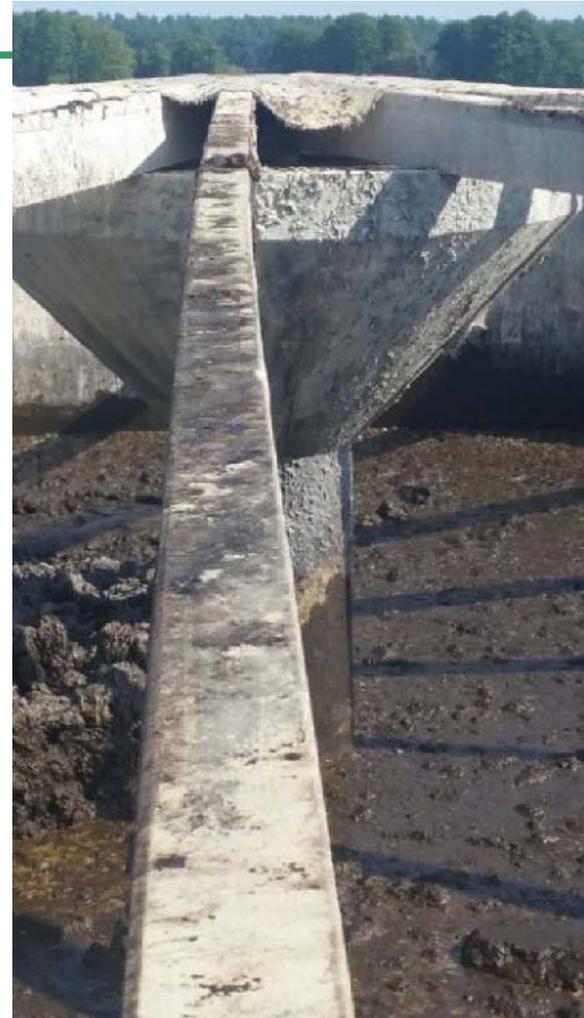
Kippen:

Normalerweise keine Gefahr, da Balken / Sparren meistens mit Schalung oder Lattung verbaut.

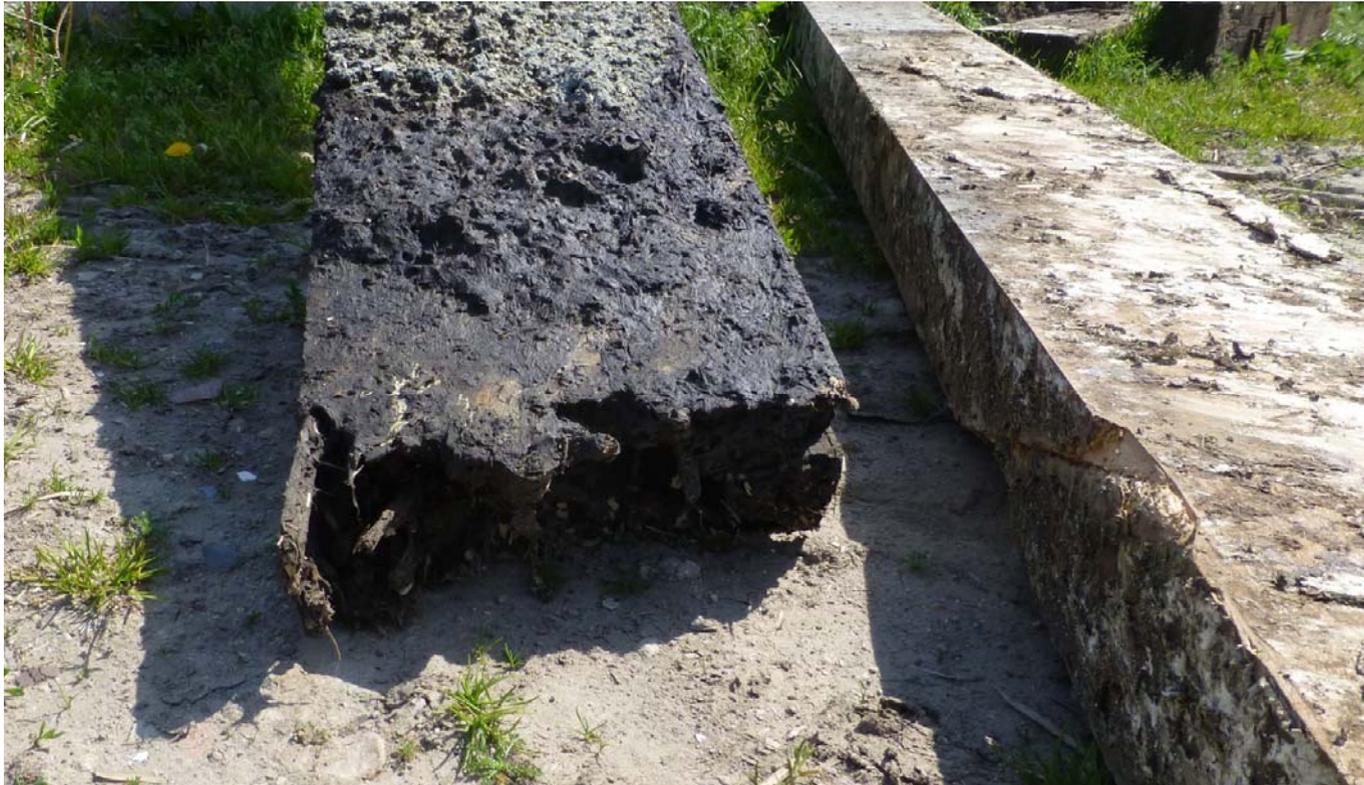
Verlust der Festigkeit durch Auflösen der Zellwand
