**Bio- und Deponiegas Fachtagung
in Dessau am 23.IV.08**

Schadensschwerpunkte an und Probleme mit der Anlagentechnik bei Biogasanlagen

Jan Naeve

DAS – IB GmbH, LFG- & Biogas - Technology, Kiel

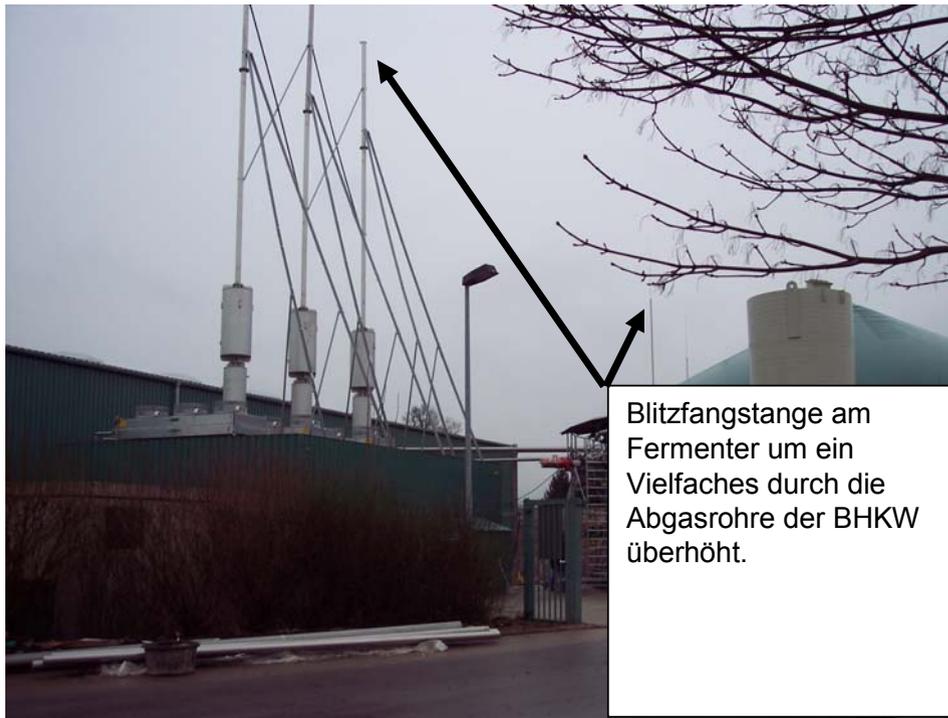
Ein **kompletter** Potentialausgleich kann in vielen Fällen gesonderte Blitzschutzmaßnahmen überflüssig machen!

Das zusätzliche anbringen von Blitzfangstangen / **Lockstangen** kann in der Nähe von Gasführenden Armaturen evtl. Ex Zonen vermieden werden.

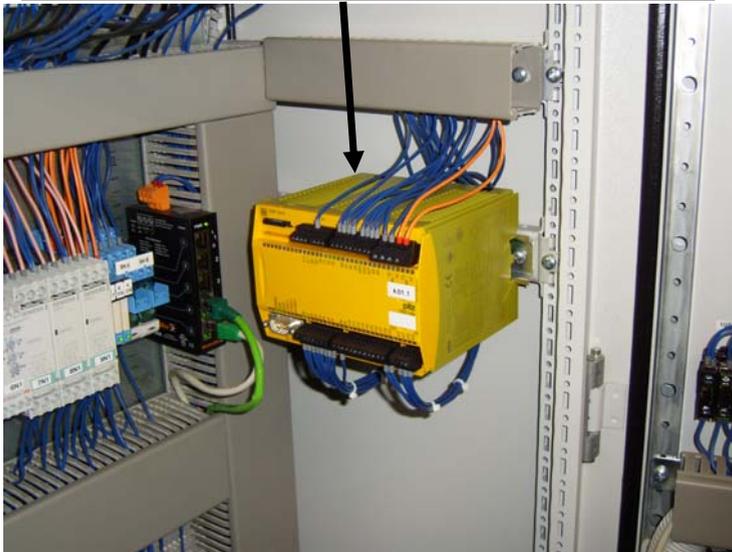
Eine „fehlersichere SPS“, hat Vorteile gegenüber der herkömmlichen Fail-Safe- Verschaltung, wenn viele Sicherheitsfunktionen realisiert werden müssen.

Herkömmliche Relais sind bei Sicherheitsabschaltungen nicht FAIL – SAFE „kleben“.

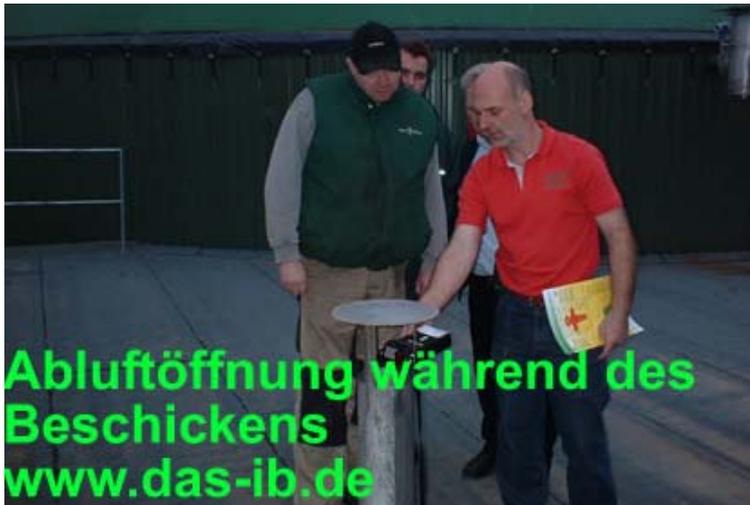
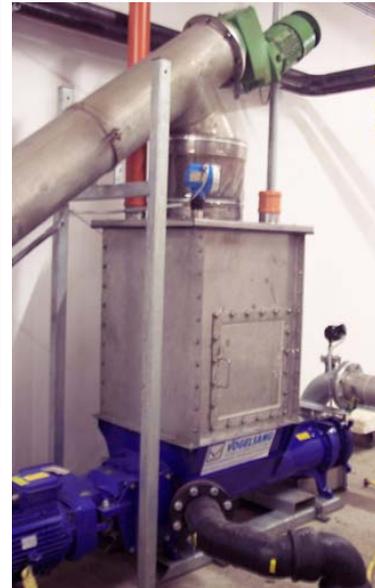
4 – Kanal – Personenschutzmeßgerät

Ursache und
Wirkung von „ungewollten“ EX –
Atmosphären plus H₂S
